1. Nombre e identificación del conjunto

Id Conjunto	Nombre del conjunto	Categoría/Subcategoría
305. G4	Ranxo de carboneras (Finca Pública Galatzó).	Etnológico/sitija y caseta de carbonero
Nº Catálogo PGOU	Nº Carta Arqueológica	Uso actual
305		Espacio museado
Unidades asociadas al conjunto		Elementos asociados a la unidad
305-1: Barraca de carbonero 1 del Ranxo de Ses Sínies 305-2: Barraca de carbonero 2 del Ranxo de Ses Sínies 305-3: Barraca de carbonero 3 del Ranxo de Ses Sínies. 305-4: Sitija de carbonero frente a la barraca de carbonero G4-2 305-5: Sitija de carbonero frente a la barraca de carbonero G4-3 305-6: Estructura arquitectónica rectangular del Ranxo de Ses		
Fecha de la catalogación	Fecha última revisión	Equipo responsable
Julio 2007	11/ 04/ 2008	M. Calvo, A. Andujar, M. Calderón.

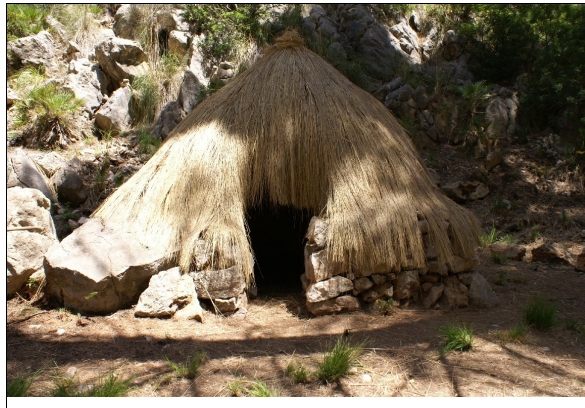
305-3: Barraca de carbonero. Vista frontal.

Tercera barraca del conjunto. Se trata de un habitáculo que servía como refugio temporal al carbonero durante los meses que duraban las tareas de obtención de carbón. Fue restaurada, al igual que el resto de las unidades que conforman el conjunto, por la Escuela-Taller d'Ocupació Galatzó I, en marzo de 2007.
Presenta una planta en forma de herradura, de 4,11 m de longitud por 3,70 m de anchura. En el interior encontramos un único espacio sin compartimentar, que mide 2,45 m de longitud por 2,05 m de anchura.
La barraca está formada por dos paredes: Una corta (fachada), orientada hacia el sureste, en la que se ubica la puerta de ingreso y otra larga, que corresponde a toda la herradura. La pared de la fachada mide 0,70 m de altura. La pared larga mide 1,22 m en el interior, mientras que en el exterior su altura es menor (1,10m), puesto que aprovecha parte de la pendiente natural, recortándola y reforzándola. Ambos muros tienen un grosor de 0,83 m.

En ambas paredes la técnica constructiva es la misma: se trata de paredes dobles con relleno en medio. Son muros verticales, a plomo, que no presentan talud ni escalonamiento. Están realizados con técnica de piedra en seco y junta poc closa. Las piedras empleadas son calcáreas de aspecto irregular, en bruto (sin adobar), dispuestas de cara en el muro. Estas piedras son de mediano tamaño, de unos 0'25 m.
La puerta de ingreso aparece desplazada hacia la izquierda en la fachada y tiene forma rectangular, de 0,73 m de altura x 0,60 m de anchura y un grosor de 0,50 m. No presenta derrame. El jambalaje está realizado a base de varias piezas de piedra calcárea irregular, sin adobar, de unos 0'50 m. La jamba derecha mide 0,70 m de altura, 0,25 m de longitud y 0,50 m de grueso, la jamba izquierda tiene una altura de 0,73 m, una longitud de 0,50 m y un grosor de 0,40 m.
La Escuela-Taller d'Ocupació Galatzó I realizó una especie de barrera para evitar la entrada de cabras y ovejas. Está hecha a base de troncos de pino, unidos entre sí por tornillos y bridas de plástico.

La cubierta de la barraca tiene forma cónica, con un embarrado de pino y cubierta vegetal de carrizo.
El pavimento de la barraca está hecho a base de tierra compactada nivelada, y ha sido cubierto por carrizo.

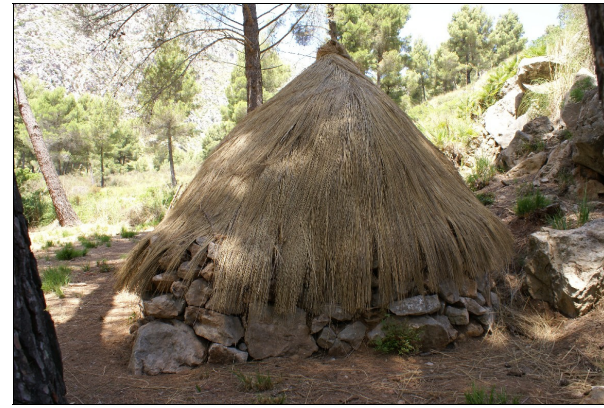
Barraca de carbonero. Vista posterior.

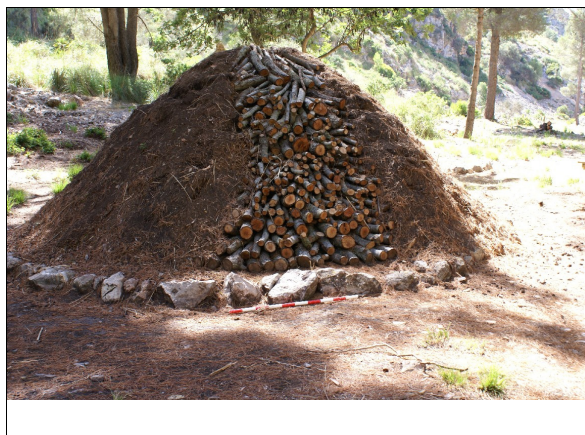
305-4: Sitija de carbonero montada.

Sitja de carbonero restaurada por la Escuela-Taller d'Ocupació Galatzó I en el mes de marzo de 2007. Está situada frente a la barraca de carbonero 305-2.
Se trata de una plataforma de planta circular, con un diámetro de aproximadamente 5,35 m, sobre la que se colocaba la pila de leña que se iba a quemar para convertir en carbón. La altura de la pila de leña (recreación) es de 2,30 metros.
El perímetro del rotlo de sitja está delimitado por un muro de piedra en seco, de 0,17 m de altura, realizado con piedra y junta poc closa. Está compuesto por piedras calcáreas de aspecto irregular, en bruto, dispuestas de cara en el muro, y con unas dimensiones medias que oscilan entre los 0'35 y los 0'50 m.
El sitger o pavimento de la sitja aparece igualmente restaurado, a base de un pavimento de tierra compactada.

- Señalización.
- Montaje correcto de la sitja
- Reconstrucción 305-5.

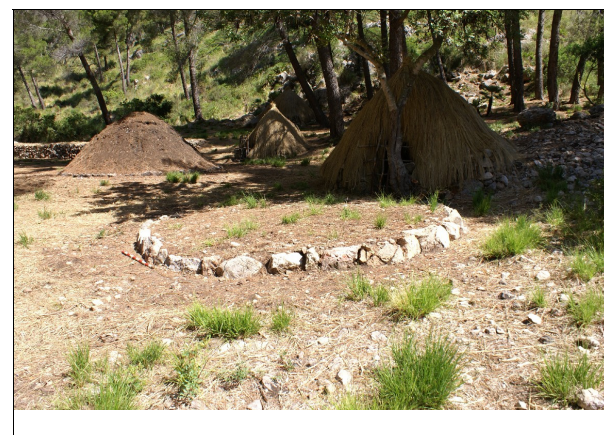
305-5: Sitija de carbonero.

Sitja de carbonero restaurada por Escuela-Taller d'Ocupació Galatzó I en el mes de marzo de 2007. Está situada frente a la barraca de carbonero 305-3.
Consta de una plataforma circular, con un diámetro de 4,90 m, delimitado por un rotlo de piedra en seco de 0,12 m de altura, realizado a base de piedras calcáreas irregulares de tamaño mediano (unos 0'25 m), dispuestas de cara.
El pavimento de la sitja está compuesto de tierra compactada y piedrecillas, con 4,80 m de diámetro y un grosor de 0,15 m.
