1. Nombre e identificación del conjunto

Id Conjunto 394	Nombre del conjunto Can Dols	Categoría/Subcategoría Arquitectura civil/Residencial
nivel de proteccion A4	Autor	Nº Catalogos CIM
Nº Catálogo PGOU 394	Uso actual Residencial	
Unidades asociadas al conjunto	Elementos asociados a la unidad	
Fecha de la catalogación 08/2008	Fecha última revisión	Equipo responsable C. Colom; M. Calvo

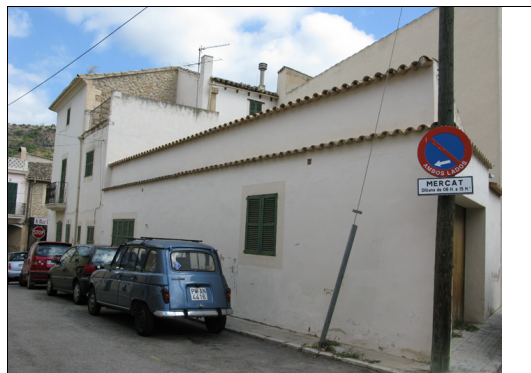
Descripción: Fachada lateral situada en la c/ Nissagues formada por el cuerpo principal y dos cuerpos anejos, el primero adosado a la fachada posterior del cuerpo principal, que consta de tres plantas, aunque la mitad de la superior está ocupada por una terraza. El siguiente cuerpo tiene sólo una altura y un garaje en la parte posterior.

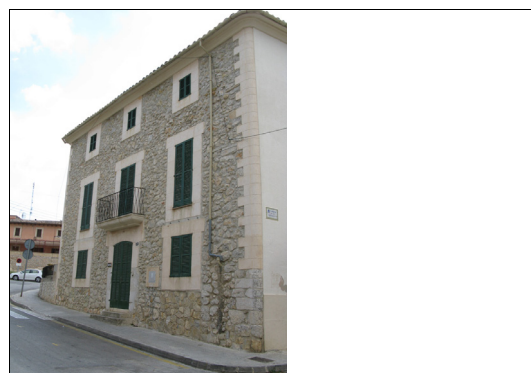
Descripción: Fachada principal situada en la c/ Major. El conjunto presenta tres alturas con filas de tres vanos alineados. El tercio inferior del muro se adapta a la pendiente de la calle, siendo más larga en el extremo derecho.
