### 1. Nombre e identificación del conjunto

<b>Id Conjunto</b>	<b>Nombre del conjunto</b>	<b>Categoría/Subcategoría</b>
401	Hotel Roc Illetas	Arquitectura civil/Arquitectura turística
<b>nivel de protección</b>	<b>Autor</b>	<b>Nº Catalogos CIM</b>
Estructural	Francesc Casas Llompart	
<b>Nº Catálogo PGOU</b>	<b>Uso actual</b>	
401	Turística	
<b>Unidades asociadas al conjunto</b>	<b>Elementos asociados a la unidad</b>	
<b>Fecha de la catalogación</b>	<b>Fecha última revisión</b>	<b>Equipo responsable</b>
09/2008		C. Colom; M. Calvo

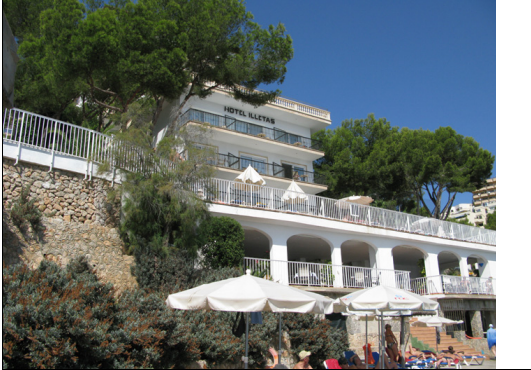
Descripción: Vista de la fachada del mar del hotel. En la zona superior las habitaciones y debajo tres plantas, de uso comunitario, de terrazas y un solarium que descienden hasta el mar.

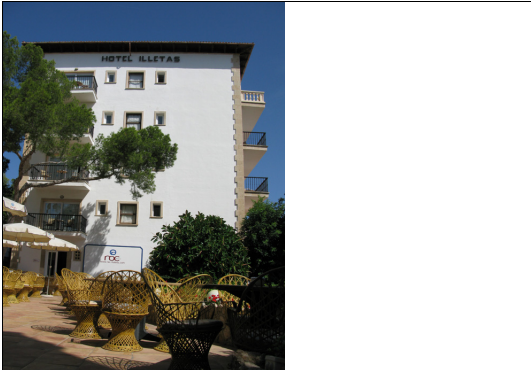
Descripción: Fachada lateral del edificio con cinco plantas que alternan filas de vanos de diferente tamaño con una hilera en el extremo con balcón de hierro. En la planta baja una puerta de acceso al recinto.
