DOCUMENTO INICIAL DEL PROYECTO

PROYECTO DE RESTAURACION DE CANTERA CLOT D'EN DALMAU (Nº 256)

SOLICITUD PARA LA DETERMINACIÓN DEL ALCANCE DEL ESTUDIO DE IMPACTO
AMBIENTAL

EXPLOTACIÓN MINERA: CLOT D'EN DALMAU, Nº 256

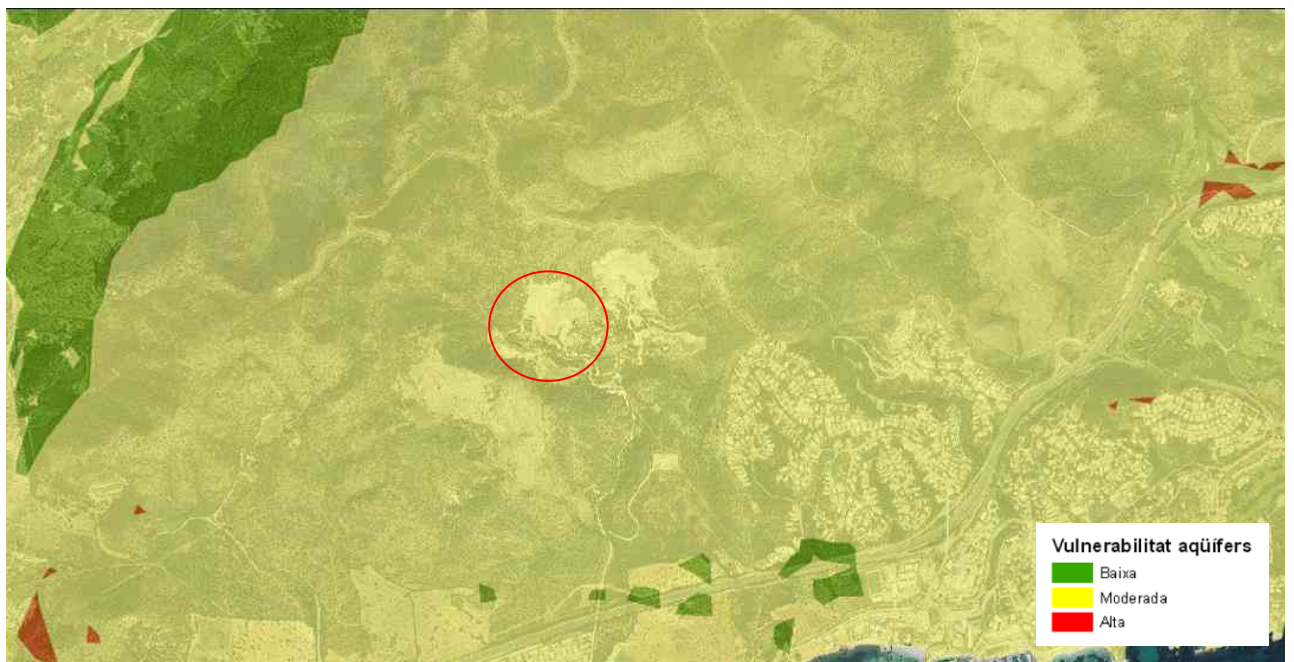
Fig. 22. Mapa de vulnerabilidad de acuíferos. Fuente: IDEIB

Las fuentes de contaminación difusas proceden de la agricultura con focos de contaminación puntual identificados en granjas, fosas sépticas, gasolineras y una estación depuradora de aguas residuales.

No se prevén acciones de proyecto que vulneren el estado actual del acuífero. No obstante, se considerarán las medidas correctoras y protectoras oportunas y que figurarán en el plan de vigilancia ambiental para la prevención de afecciones.
