1. Nombre e identificación del conjunto		
Id Conjunto	Nombre del conjunto	Categoría/Subcategoría
197	Almazara de Benàtiga vell	Arquitectura civil/Almazara
nivel de proteccion	Autor	Nº Catalogos CIM
Integral		117
Nº Catálogo PGOU	Uso actual	
197	Abandonado	
Unidades asociadas al conjunto	Elementos asociados a la unidad	
Relacionado con ficha 107		
Fecha de la catalogación	Fecha última revisión	Equipo responsable
	09/2008	C. Colom; M. Calvo

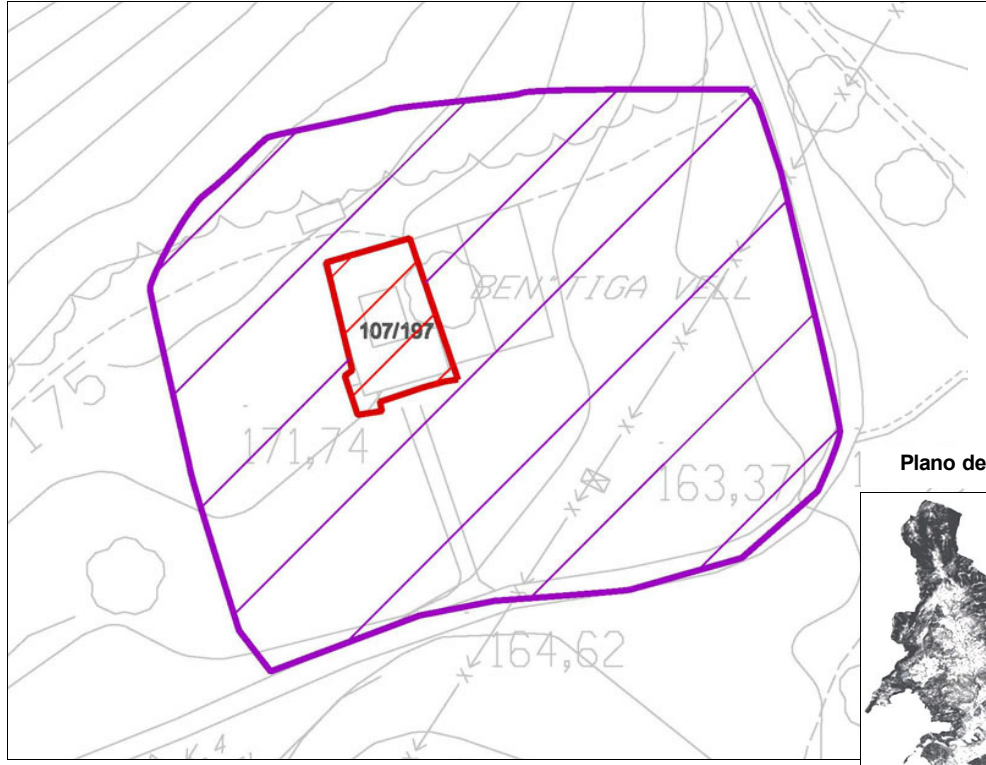
Delimitación del conjunto

— Area de respeto y control del conjunto

— Area de delimitación del conjunto
