### 1. Nombre e identificación del conjunto

<b>Id Conjunto</b>	<b>Nombre del conjunto</b>	<b>Categoría/Subcategoría</b>
92	Castillo de Bendinat	Arquitectura civil/Castillo
<b>nivel de protección</b>	<b>Autor</b>	<b>Nº Catálogos CIM</b>
integral		
<b>Nº Catálogo PGOU</b>	<b>Uso actual</b>	
92	Residencial/Agropecuria	
<b>Unidades asociadas al conjunto</b>	<b>Elementos asociados a la unidad</b>	
<b>Fecha de la catalogación</b>	<b>Fecha última revisión</b>	<b>Equipo responsable</b>
1993	09/2008	C. Colom; M. Calvo

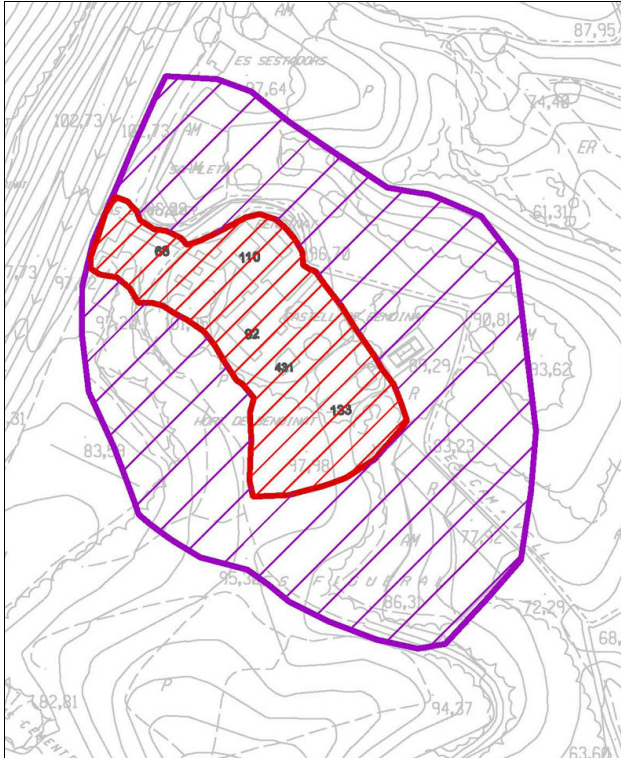
#### Delimitación del conjunto

— Área de respeto y control del conjunto

— Área de delimitación del conjunto
