# MEMORIA

## ADECUACIÓN DEL PAVIMENTO DE LA OFICINA DE RECAUDACIÓN DE PALMANOVA, CALVIA

ÁREA DE MANTENIMIENTO DEL AJUNTAMENT DE CALVIÀ  
SES QUARTERADES

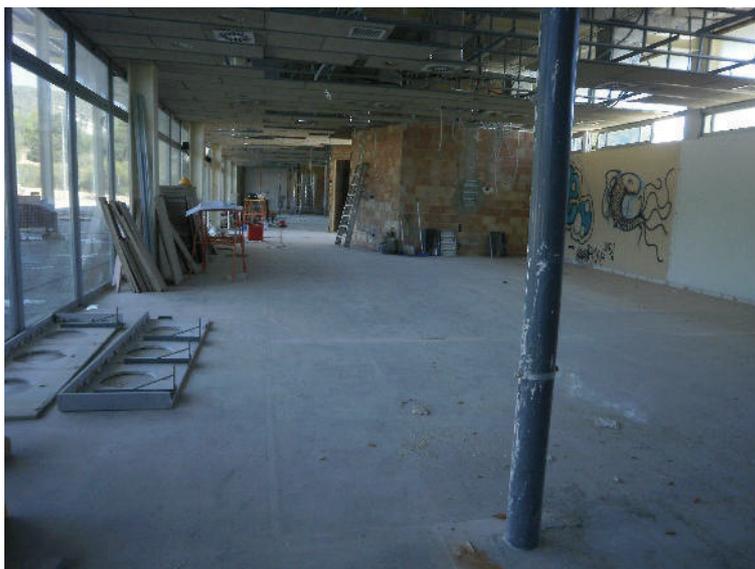
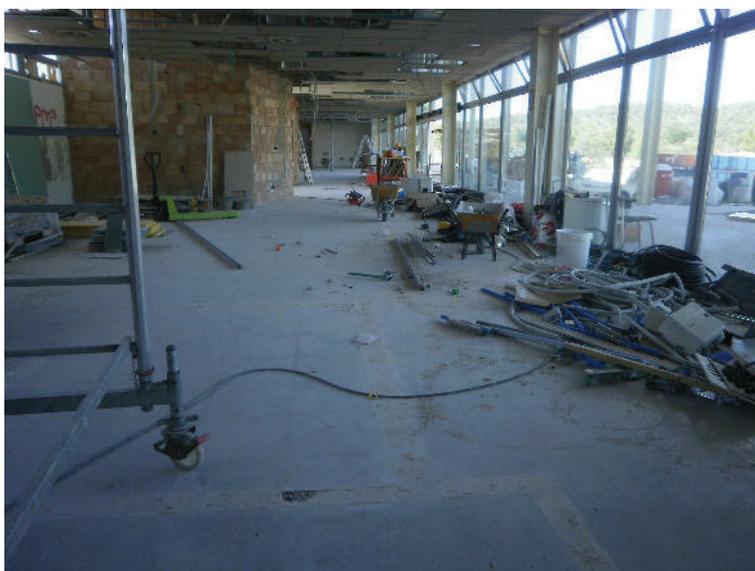
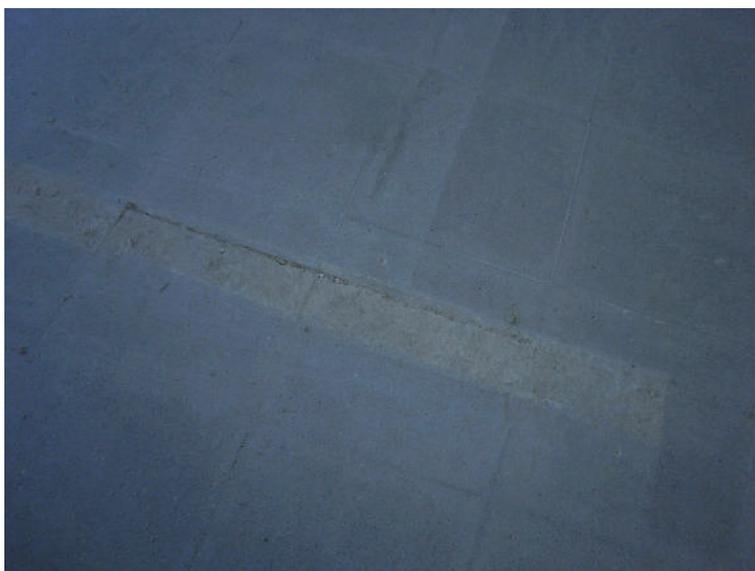
## DOCUMENTO N° 2.- FOTOS DEL ESTADO ACTUAL.

En la actualidad el edificio dispone de un pavimento de terrazo sobre el que se han realizado diversas regatas y reparaciones de obra, por lo que se procederá a su adecuación mediante la aplicación de pintura de poliuretano color a definir y colocación de rodapie de aluminio como remate con los pavimentos verticales.
