Descripció Area marjada

Galatzó

Inclòs Catalog i Anàlisi dels Camps Marjats del Terme municipal Calvià. Consell Insular Mallorca, Dpta. Medi Ambient i Natura

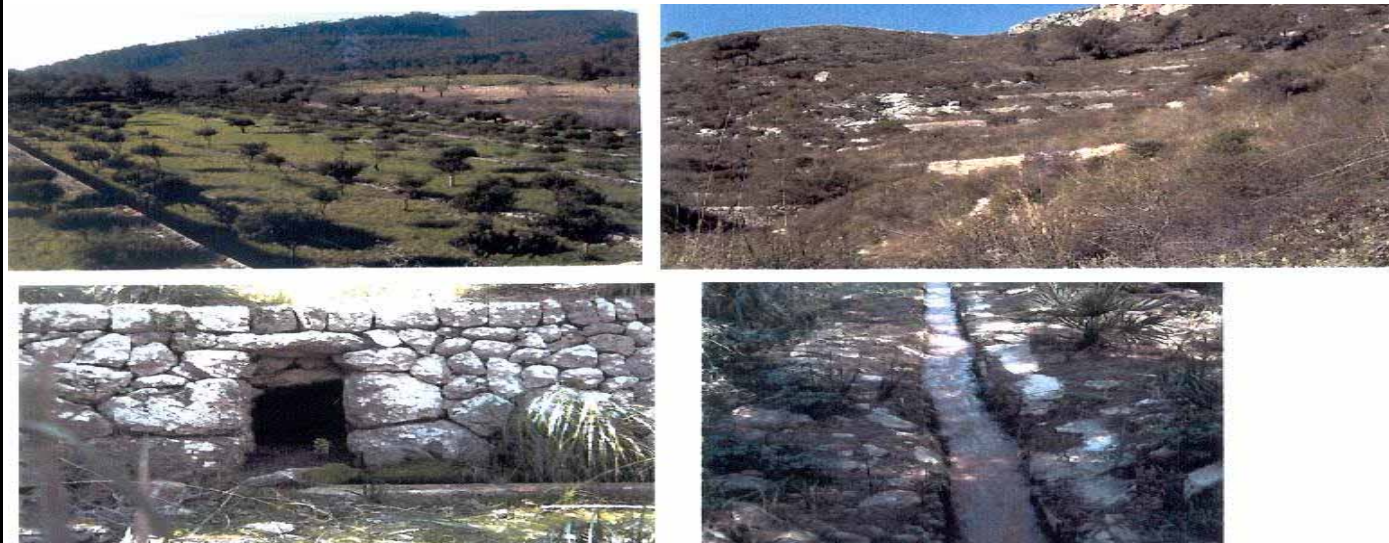
Fotografia

Superfície marjada	Estat conservació bo	Estat conservació dolent	Estat conservació destruït
1,946km2	44,66%	48,25%	5,14%
Disposicions		Litologia paredat	
Paral.lela contínua, geomètrica no paral.lela i no geomètrica		Calcària, margues, còdols i roques arenoses	
Tipus paredat	Tipus coronament	Altres elements	
Poc adobat, adobat, molt adobat i encaixelat	Rasant, filada de dalt i sense coronament	Braons, ressalts capginyes	
Accés marjades			
Escalons volats, escala lateral integrada al mur			
Sistemes aprofit aigua			
Molins d'aigua, pou de ses Sínies, fonts(des Busquerí, dets óbits, Nova, de sa Cometa, des Pols i des Tramuntanal, síquia de sa Font de Ratxo i canaleta de sa Cometa			
Sistemes regulació esorrentia			
Canalització i anul.lació de cursos d'aigua			
Construccions associades			
Forn de pa integrat al marge, eres i forns de calç

Trobam diferents restes talaiòtiques que han estat emprats per a la construcció de marges i casetes

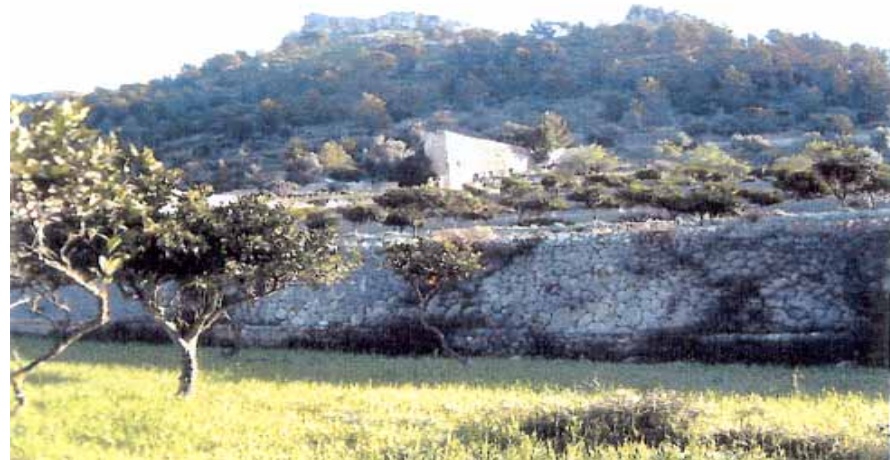
Fotografia

Disposicions	Paral·lela continua	Amplària de la marjada	>5m
Traçat dels marges	Rectilini	Alçària del marge	>2m
Litologia del paredat	Calcària i margues	Tipus de paredat	Adobat, molt adobat i quasi encaixelat
Tipus coronament	Filada de dalt que amb algunes ocasions é	Altres elements constructius	Braons i capginyes
Accés entre marjades	Escalons volats, escala lateral integrada al mur	Construccions associades	
Sistemes aprofitat aigua	2 safareigs, 2 molins d'aigua i canaletes		
Sistemes regulació esorrentia	Canalització del torrent de s'Alqueria i albellons		
Singularitats	Braons que donada la seva amplària fan de camí i marges amb cantonera		
Estat conservació	Bo

- L'hort des Molins. Un conjunt marjat de disposició paral·lela contínua i traçat rectilini de trets constructius molt elaborats: murs de paredat molt adobat i coronats amb filada de dalt. Els braons donada la seva amplària són emprats com a camins. Són de destacar les escales laterals integrades al mur i els escalons volats.

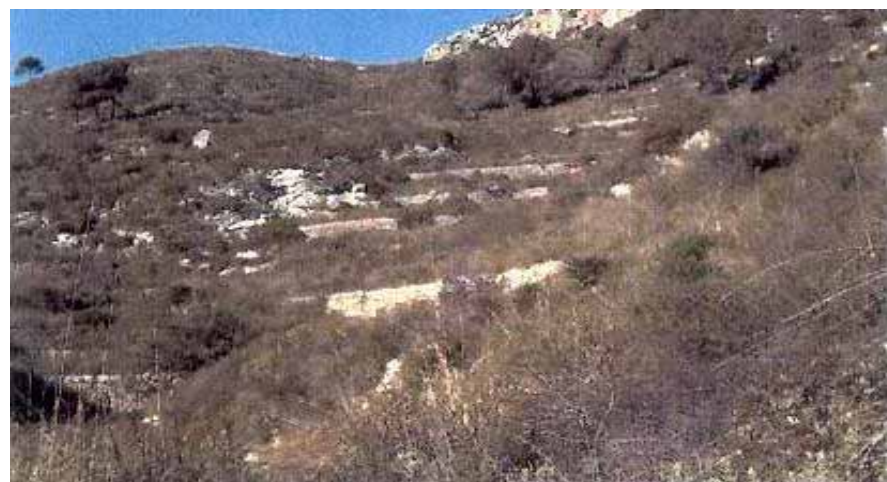
Fotografia

Disposicions	Geomètrica no paral·lela	Amplària de la marjada	5m
Traçat dels marges	Rectilini	Alçària del marge	2m
Litologia del paredat	Calcària i marges	Tipus de paredat	Poc adobat i adobat
Tipus coronament	Rasant i filada de dalt	Altres elements constructius	
Accés entre marjades	Absència de pujadors	Construccions associades	
Sistemes aprofitat aigua	A la part baixa hi ha la font des Òbits		
Sistemes regulació esorrentia	Anul·lació del torrent mitjançant la interposició de parats		
Singularitats			
Estat conservació	Dolent

- Vinya de Galatzó. Aquesta antiga vinya està situada a un comellar marjat. El torrent que discorria per aquest comellar ha estat anul·lat mitjançant la interposició de parats. Les marjades segueixen un model de disposició geomètric no paral·lel amb el traçat rectilini. Els marges compten amb un paredat poc adobat i adobat; i el coronament és en rasant o amb filada de dalt. Hi ha les restes d'una antic camí d'accés.
